〈修理報告〉

## 湖東焼吊燈籠

高野美術工房

湖東焼吊燈籠 一基 滋賀県立琵琶湖文化館所蔵

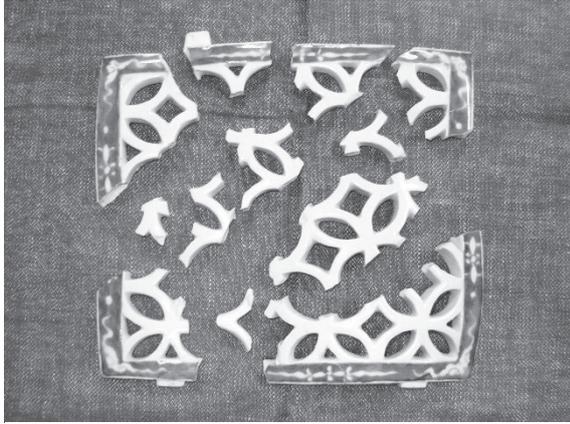
清掃後

令和二年度は、旧修復を全て剥離清掃し、構成全パーツを初期の破損修復前の本体及び破損部品だけの状態に戻した。

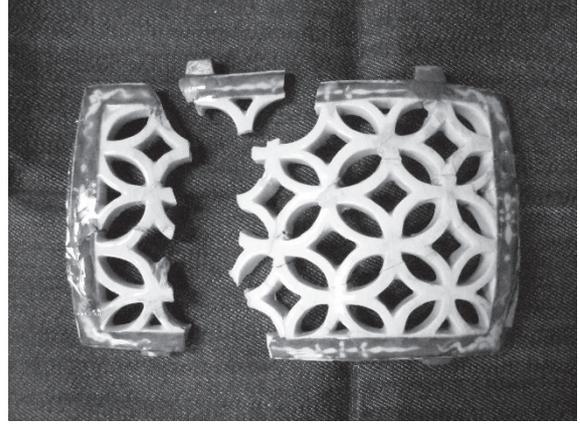
吊燈籠本体の側面（裏面）の開口部扉全体が大きく破断したのを、焼継ぎ（一部漆継ぎ）で接着、一部を漆下地にて整形し金直しを施した状態に修復されていたが、その旧修復部が緩んでおり、また、一部が衝撃を受けたことにより再破損した状態になっている。また旧修理時における接続のずれが複数箇所みられる。

修理前

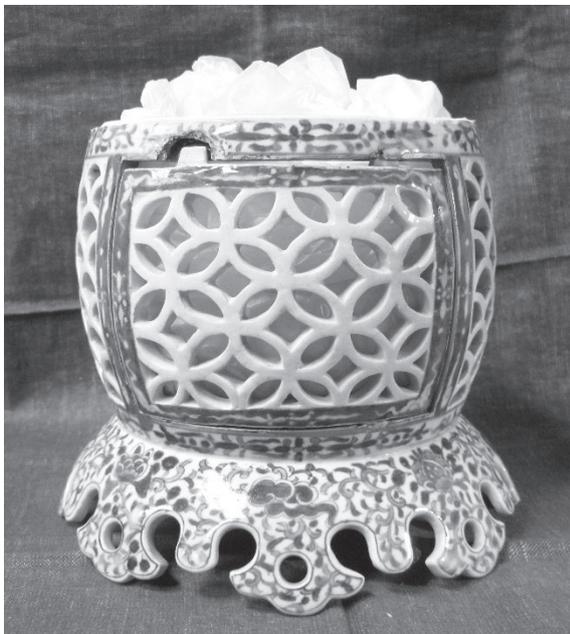
修理後(笠をはずした状態)

令和三年度は、各破損部品を再度接着剤にて継ぎ組み立てし、合成樹脂パテにて整形及び欠損部の成型を行い破損前の形状を回復した後、修復部を作品本来の色合いに近い着色仕上げとする共色直しを行い、扉全体を破損前の状態への回復を目指した。

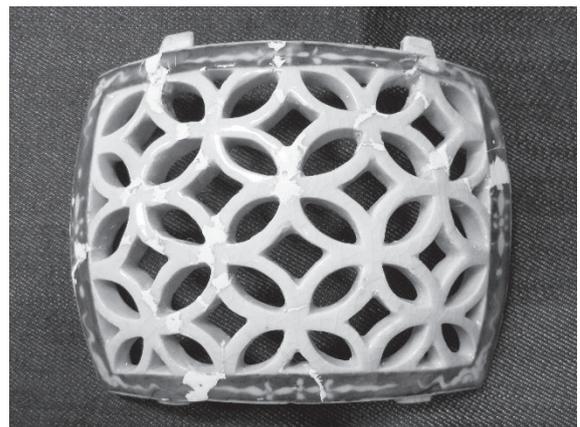
整形及び欠損部成型後
